# Marmettola, primo giro di vite

## Massa, il comune ordina la pulizia di cava Rocchetta Caldia

# Marmettola, prima ordinanza di pulizia

Visita dei tecnici Arpat in cava Rocchetta Caldia. Entro 15 giorni andranno rimossi fanghi e polveri e puliti i piani di lavoro

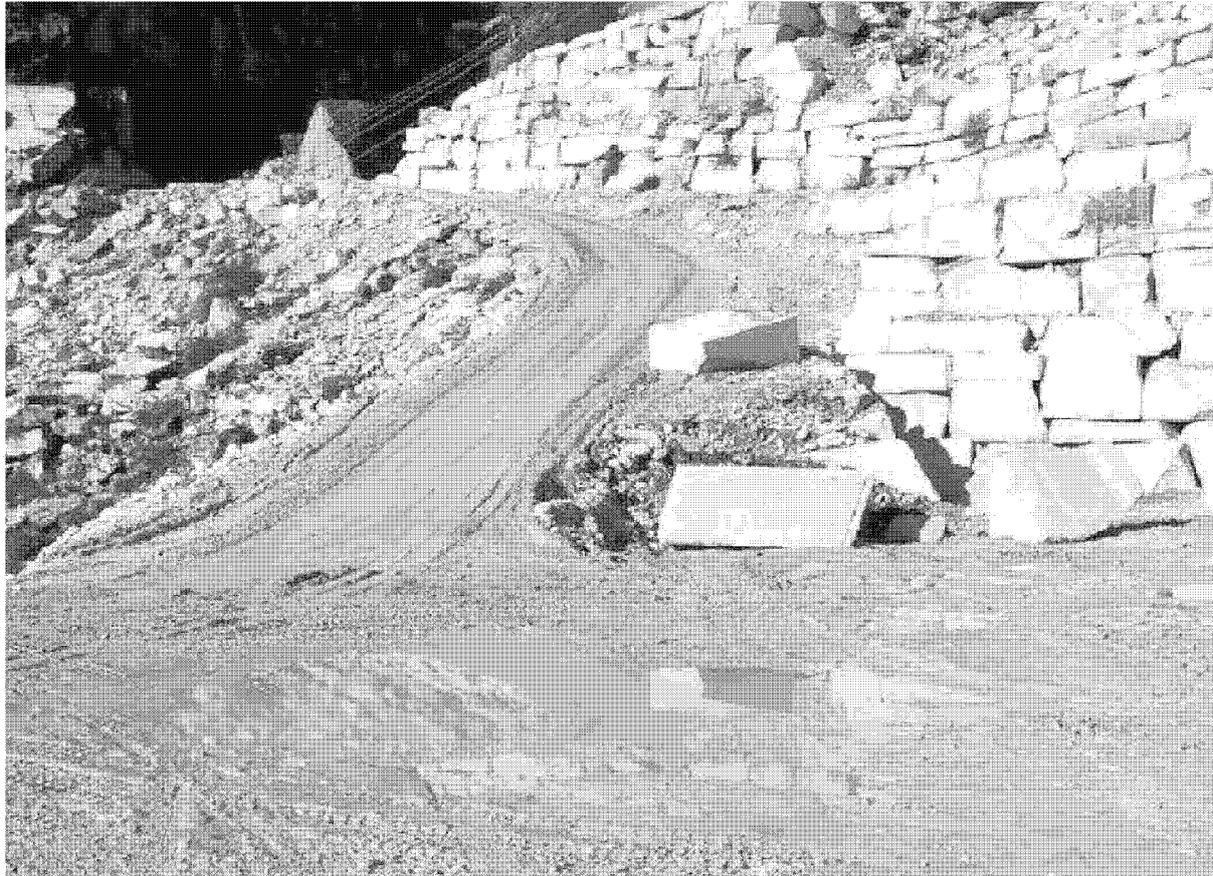
Fanghi e residui della lavorazione nel piazzale inferiore della cava

La società, entro 15 giorni dalla notifica, dovrà pulire i piani di lavoro interessati dalle operazioni di taglio e riquadratura, rimuovendo lo strato di polvere e fanghi oltre ai fanghi derivanti dalla pulizia della vasca alla base del ravaneto all'in-

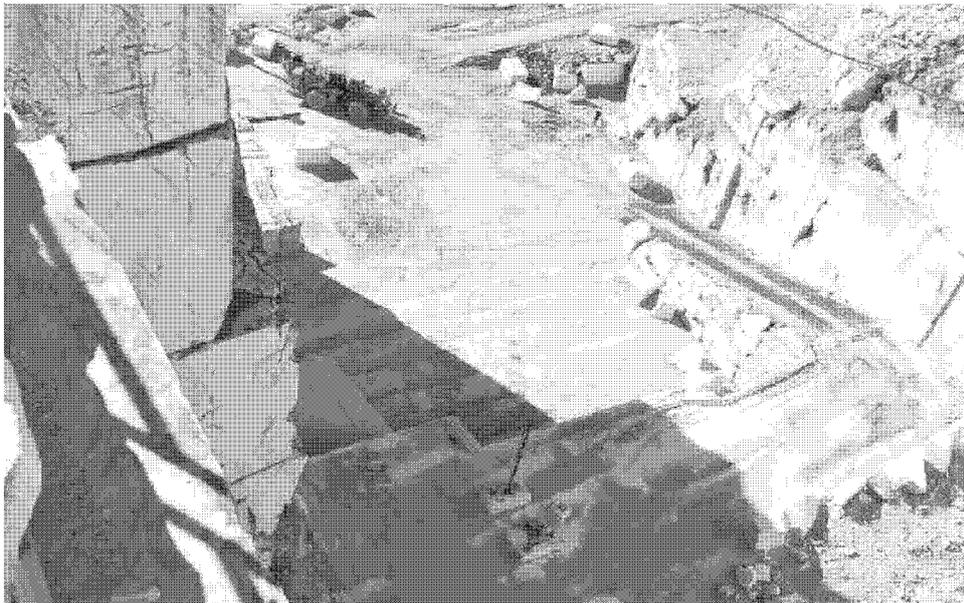
percolavano successivamente nel ravaneto presente nell'area di cava, nell'altro dopo aver percorso ampie zone di cava attiva si disperdevano sui piani di lavoro. Nel corso del sopralluogo è stato osservato che sui piani di lavoro era depositato un consistente strato di polvere e di fanghi provenienti dalle operazioni di taglio e riquadratura e che l'azienda ometteva, in alcune zone di lavorazione, la raccolta e la successiva gestione del refluo prodotto nel corso dei tagli 'ad umido».

panoramica dall'alto dell'area di cava livello inferiore

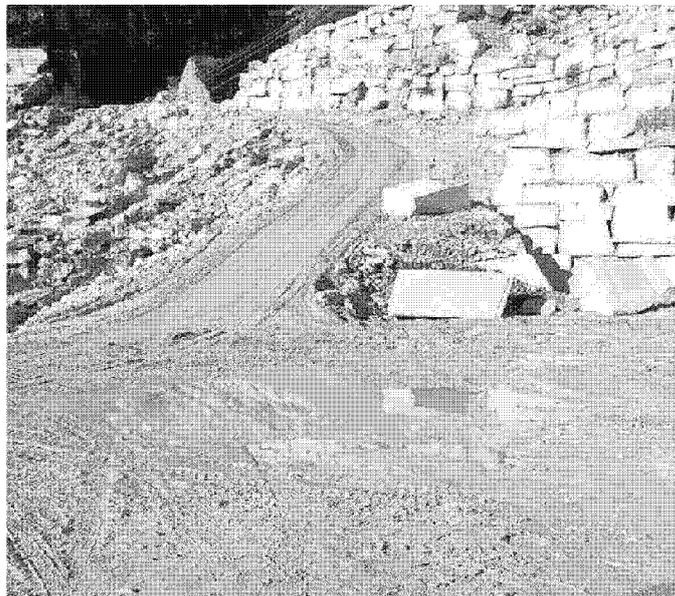
**Questo il piazzale del livello inferiore**
