IL REPORTAGE SUL CARRIONE

L'argine rifatto, collaudato e contestato «L'avevamo detto che non reggeva»

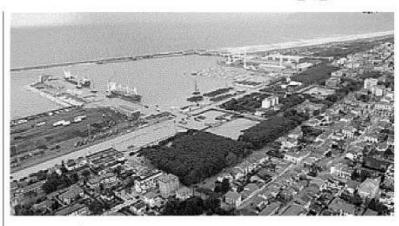
L'acqua, il fango e i detriti portati dal Carrione fino a **Marina** di Carrara dove è stata aperta una breccia nel **muro** del porto per far defluire l'acqua verso il mare quelli che ha buttato giù non sono veri argini ma sponde in cemento armato costruite dopo il disastro del 2003.

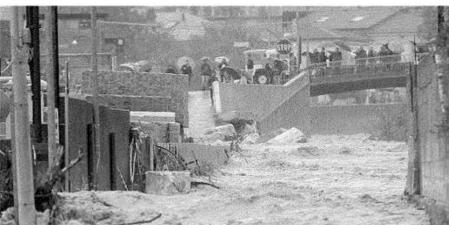
Sgretolato

l'argine del Carrione rifatto collaudato nel 2009 ha ceduto La zona esatta in cui il torrente è uscito dagli argini è all'altezza del ponte Covetta fra Avenza e Marina di Carrara

La sponda destra di quel muro, ieri mattina alle 5,30, non c'era più. Dopo aver soccorso gli abitanti della zona con elicotteri e barche le gru hanno cominciato subito a lavorare come pazzi per piazzare blocchi di marmo al posto del muro, riusciranno a chiuderlo 9 ore dopo. Il presidente della Provincia Narciso Buffoni ha le lacrime agli occhi. Lui è presidente da poche settimane, «voglio capire perché è caduto». Lo ripeteranno lui, il sindaco, il presidente Enrico Rossi arrivato subito a Carrata. Un muro costato 680 mila euro, solo nel tratto in cui è avvenuto il disastro.

In tutto, i 3 km di muro sul Carrione ad Avenza erano stati realizzati da una dozzina di ditte diverse, negli uffici della Provincia stanno cercando di risalire all'azienda responsabile dei 100 metri caduti. Durante alcuni lavori per la messa in sicurezza, nel 2010, era caduta una palazzina nel centro città. Il muro aveva retto a due alluvioni nel 2012 «ma solo perché il Carrione era uscito prima, a monte, in centro», spiega Buffoni. E se le cose non sono andate anche peggio, ieri, è perché, a forza di ordinanze, il sindaco di Carrara aveva obbligato a riaprire uno dei «forni», delle arcate, sul precedente ponte della ferrovia, ostruito. Da rifiuti, alberi e detriti.

Eppure, quel muro deciso dopo il 2003 doveva resistere «ad una piena duecentennale», cioè al peggiore evento avvenuto negli ultimi 200 anni. «Se quel muro fosse stato realizzato a regola d'arte non sarebbe crollato - spiega Rossi Ma eventi come questi ormai avvengono troppo frequentemente». Anche per questo motivo c'era da fare alla svelta, e la Regione aveva commissariato la Provincia per alcuni lavori in ritardo, tra cui quelli a monte del luogo dell'alluvione di ieri (a monte per modo di dire: l'alluvione di ieri è distante 500 metri da crollo del 2012). Molti degli ultimi interventi (decisi dopo il 2012) sono stati realizzati, per un costo di almeno 16 milioni sui 23 previsti. Domani a Roma il responsabile dell'Unità di rischio idrogeologico aveva convocato Regione, Provincia, Comune e Ferrovie per uno degli ultimi lavori da realizzare, quello sul ponte ferroviario. Sperando non sia troppo tardi.
